Oslo kommune
Byantikvaren

Verneplan

Verneplan for Holmenkollbanen

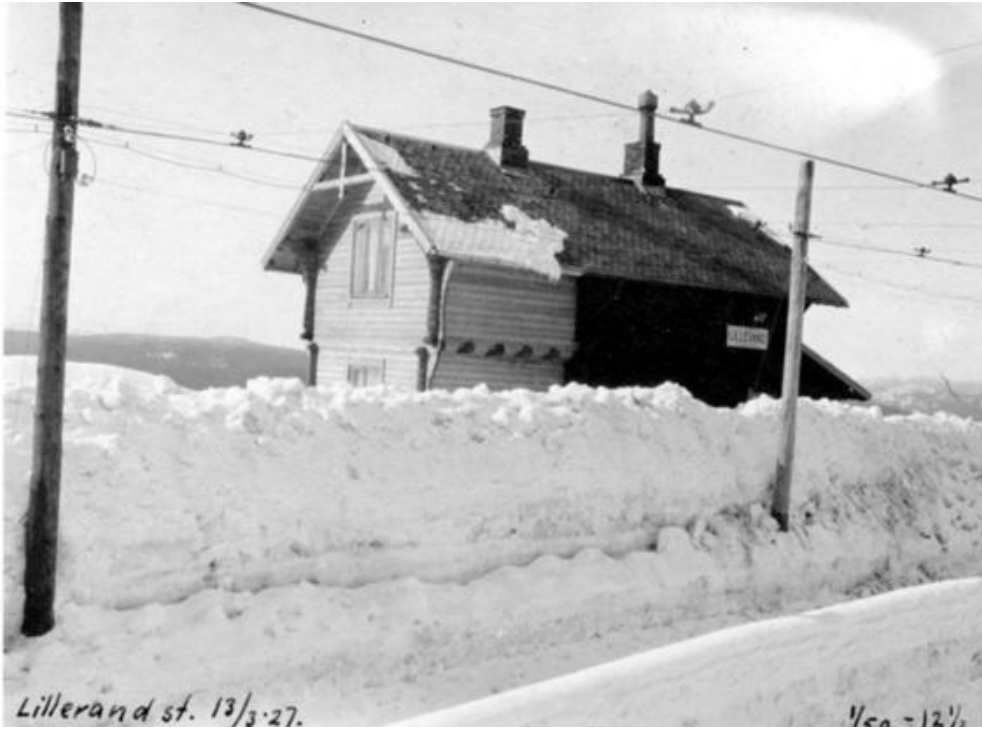
Lillevand stasjon, 1927. Overdekket inngangsparti på gavlveggen er fjernet og bygningen er forlenget og har fått en ekstra pipe. Foto: AS Holmenkollbanen, Oslo byarkiv

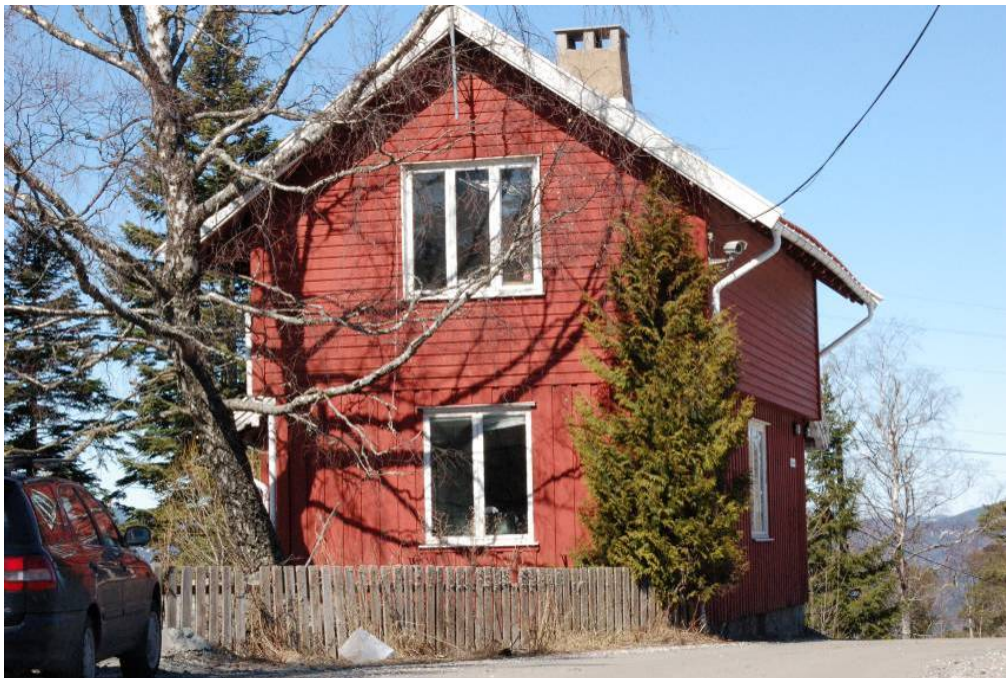
Lillervann stasjon, 2010. Bygningen er adskilt fra stasjonsområdet med vei og gjerde. Foto: Byantikvaren/Høvås

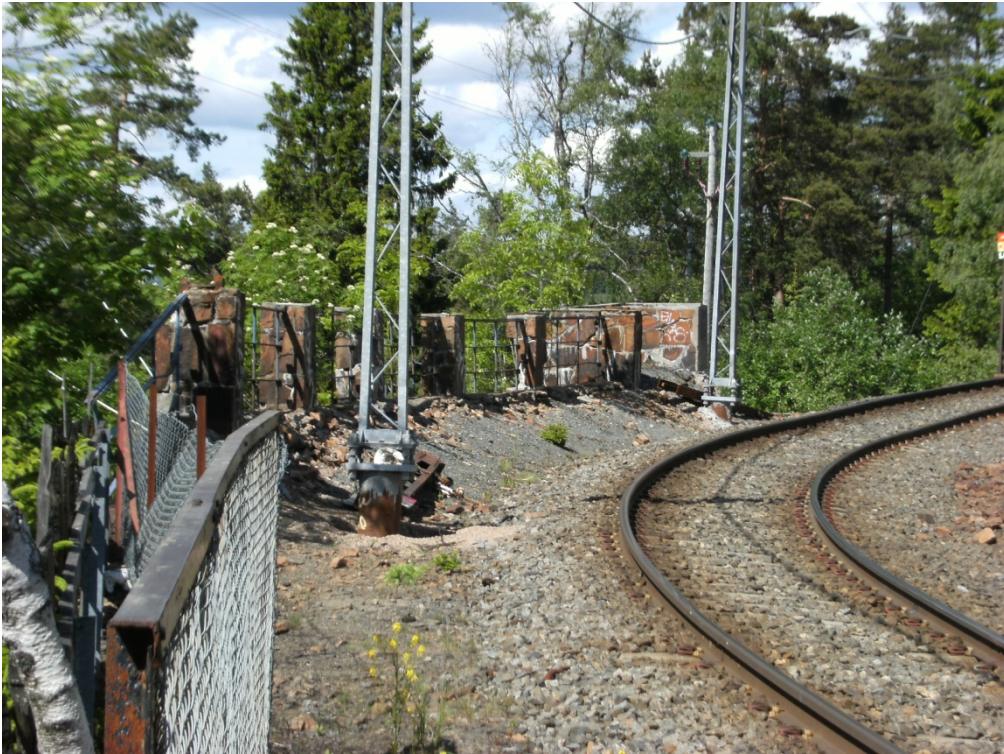
En opprinnelig forstøtningmur med stolper og rekkverk, sikrer banetraséen i svingen etter Lillevann stasjon. Foto: Byantikvaren/Reusch 2009

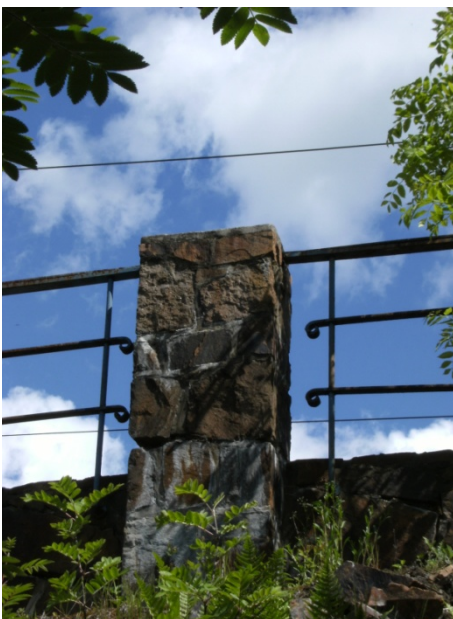
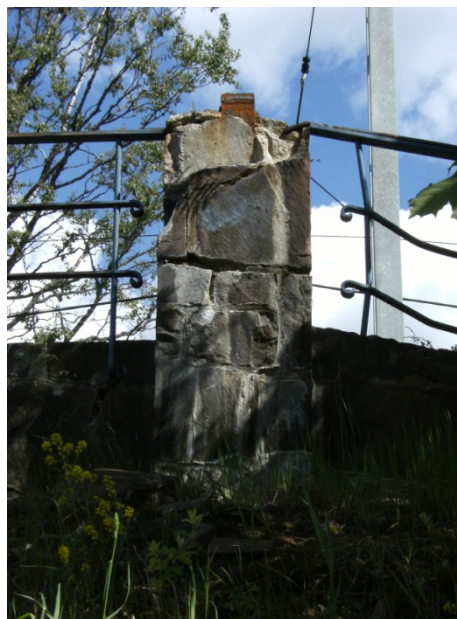
Murte stolper med smijnersrekkverk kroner den høye forstøtningmuren. Foto: Byantikvaren/Reusch 2009

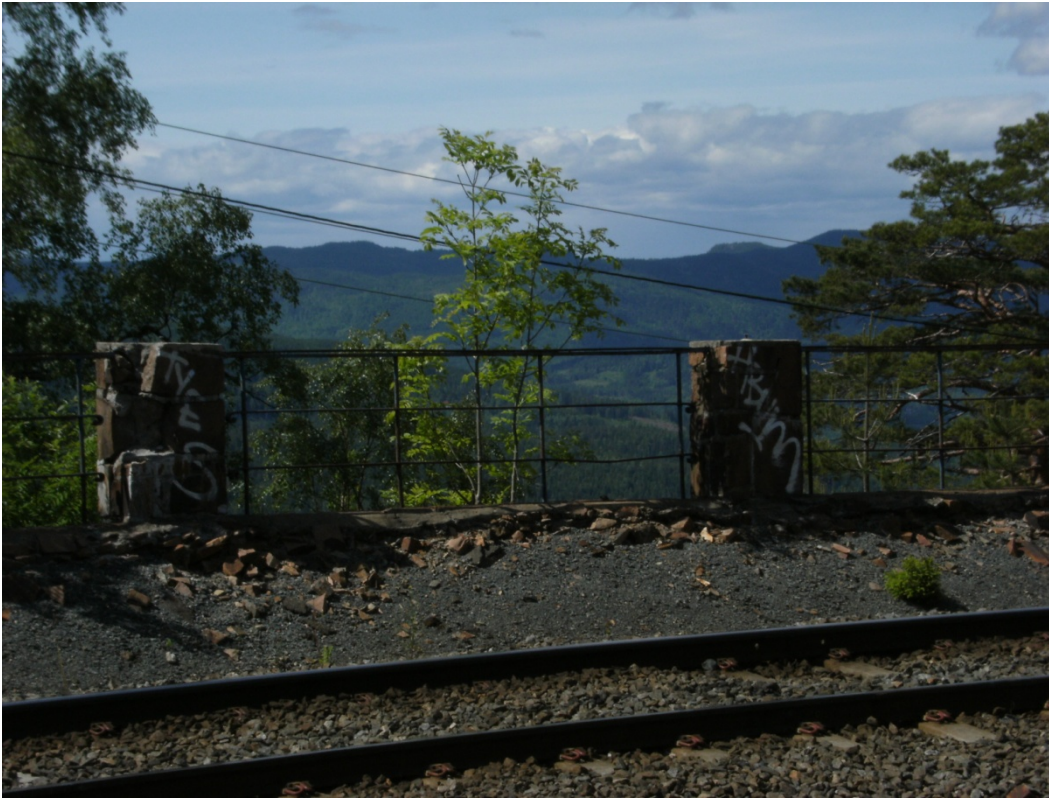
Søyler og rekkverk rammer fint inn utsikten mot marka sett fra banen. Foto: Byantikvaren/ Reusch 2009

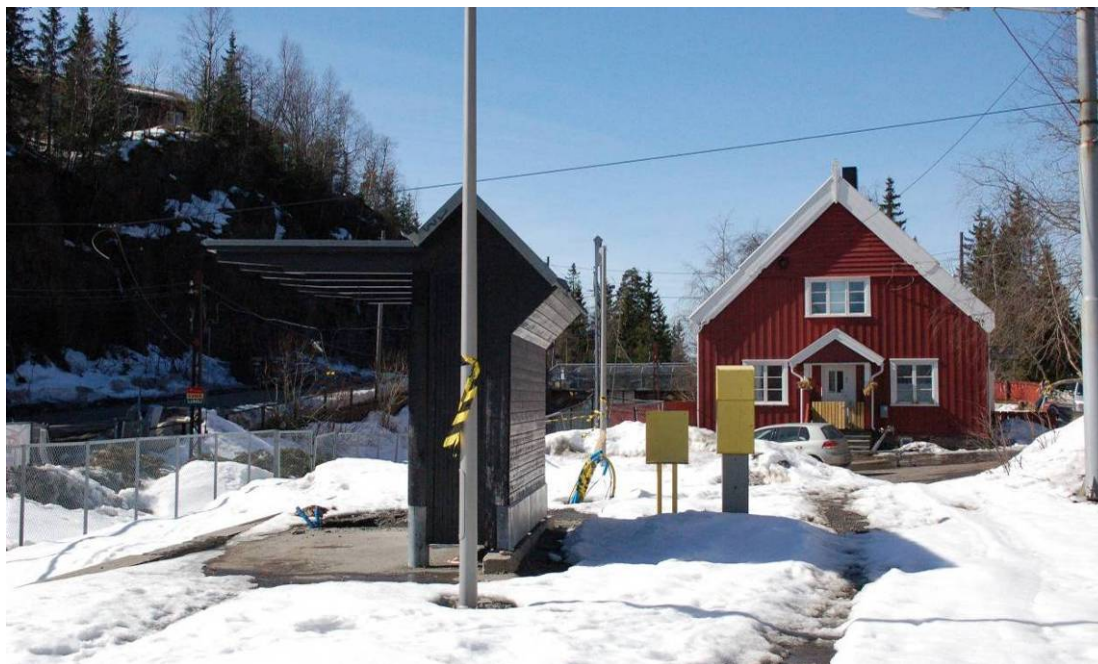
Voksenkollen 2010. Glosimodts stasjonsbygning fremstår svært forenklet i fht. opprinnelig utseende. Se foto neste side. Bygningen har fått ny fargesetting, og den doble inngangsdøren og de dekorative dør- og vindusoverstykker er fjernet. Vindskiene med dekorative detaljer er derimot intakt. Arne Henriksens leskur i forgrunnen.
Foto: Byantikvaren/Høvås

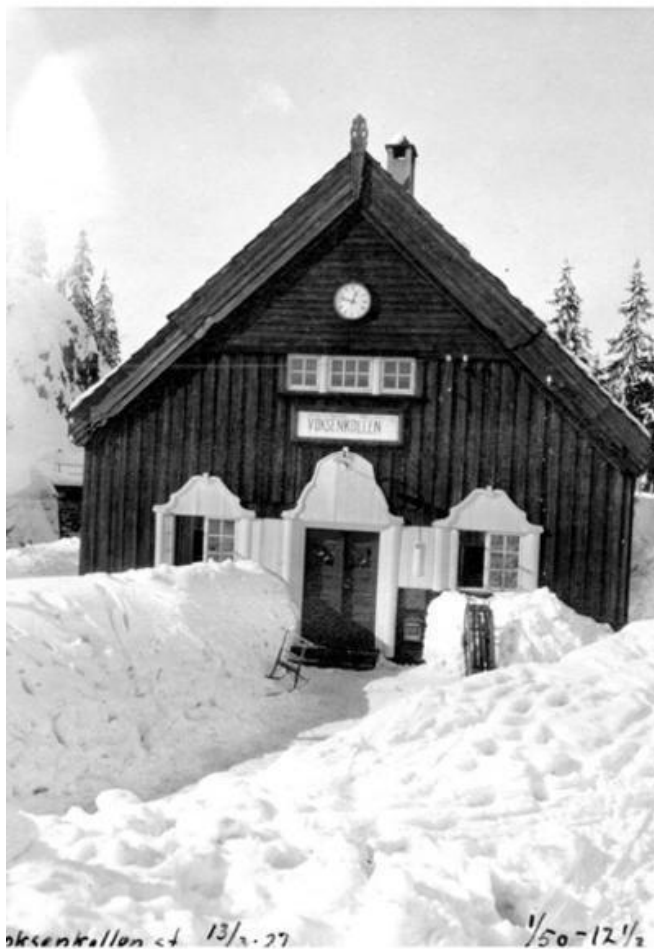
Voksenkollen station 1927. Glosimodts stasjonsbygning slik den så ut opprinnelig med dekorative veggfelt over tofløyet dør og over vinduene, samt mønespir og klokke som var synlig fra plattformen. Foto: Ukjent fotograf, Oslo byarkiv, AS Holmenkollbanen

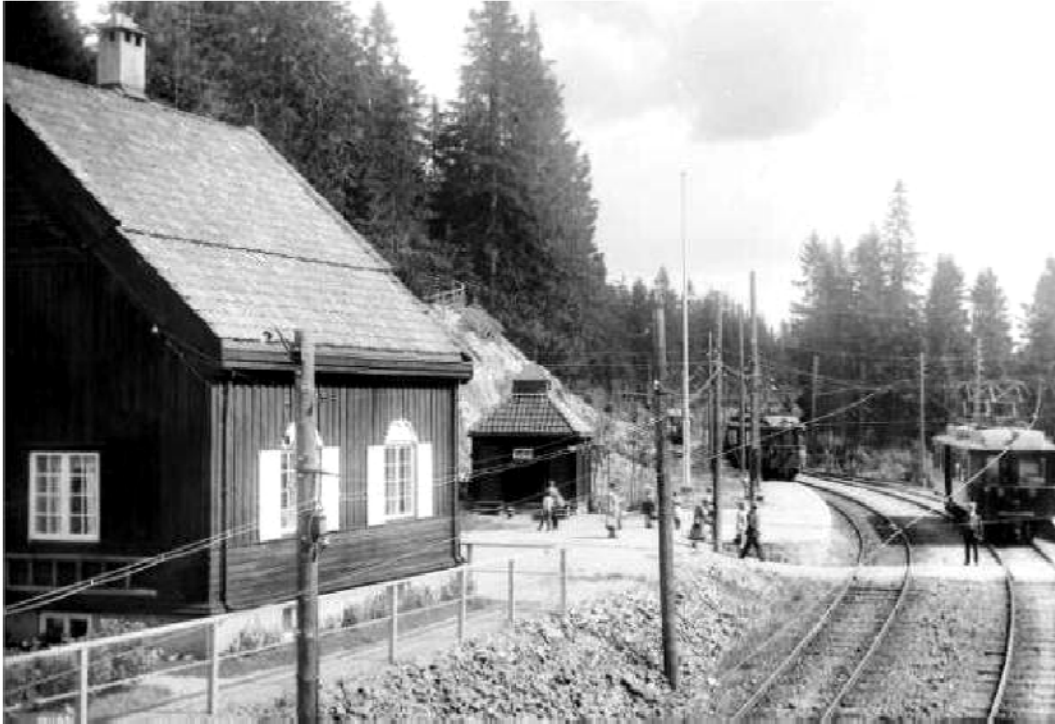
Opprinnelig organisering av Voksenkollen stasjon med krysning i plan, og Erik Glosimodts stasjonsbygning med tilhørende privét. Foto: Ca. 1930, Anders Beer Wilse, Oslo byarkiv

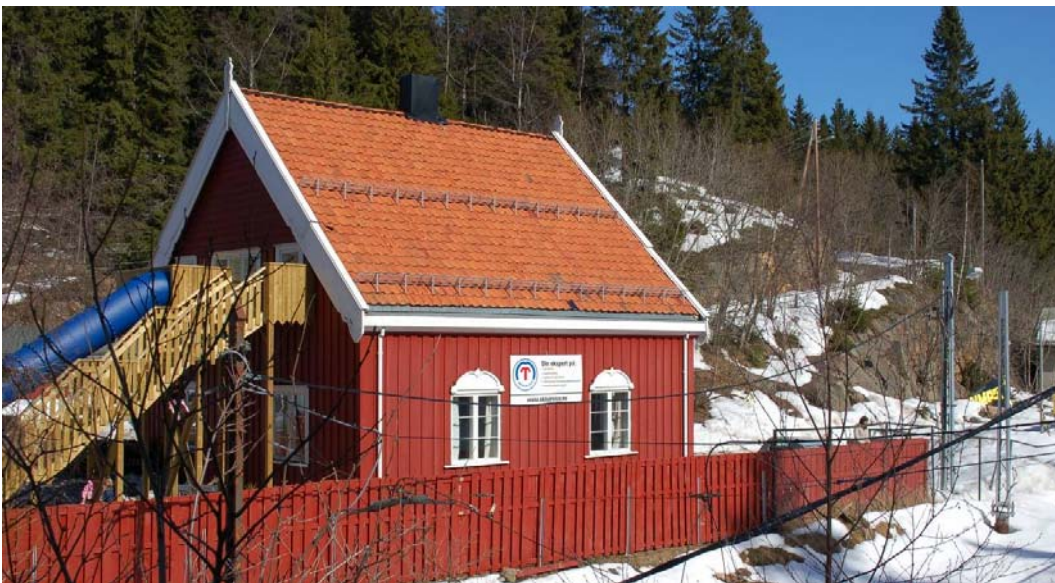
Foto fra samme ståsted i 2010. Foto: Byantikvaren/Høvås

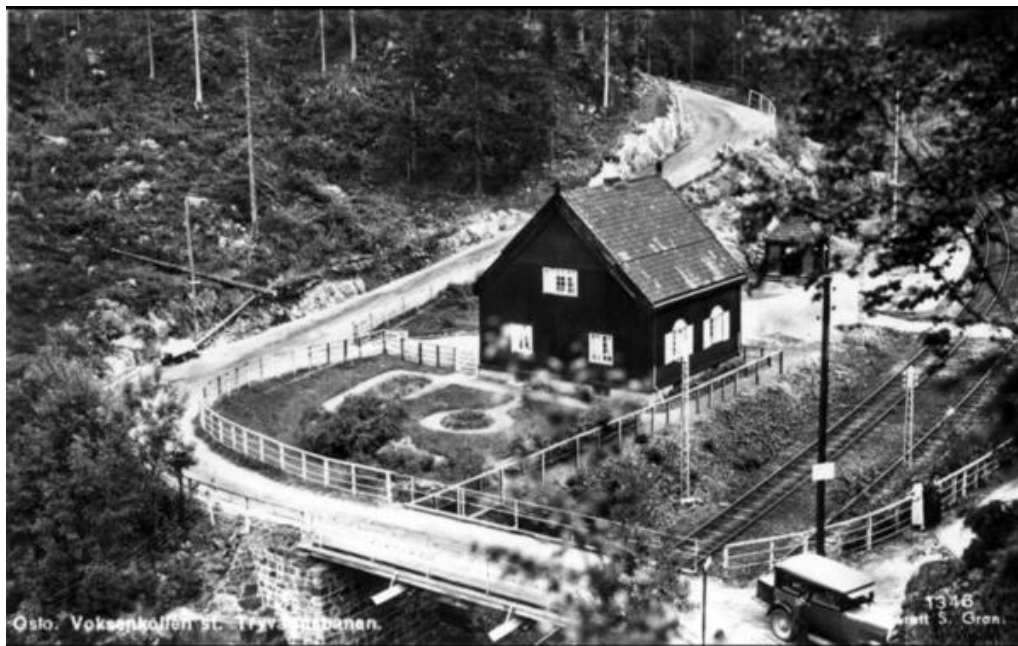
Voksenkollen stasjon med den senere broen i forgrunnen. Bilde tatt av fotograf S. Gran, 1930. Foto: Oslo byarkiv

Verne vurdering Stasjonsområdet er endret bl.a. ved at krysning i plan er fjernet og erstattet med bro.

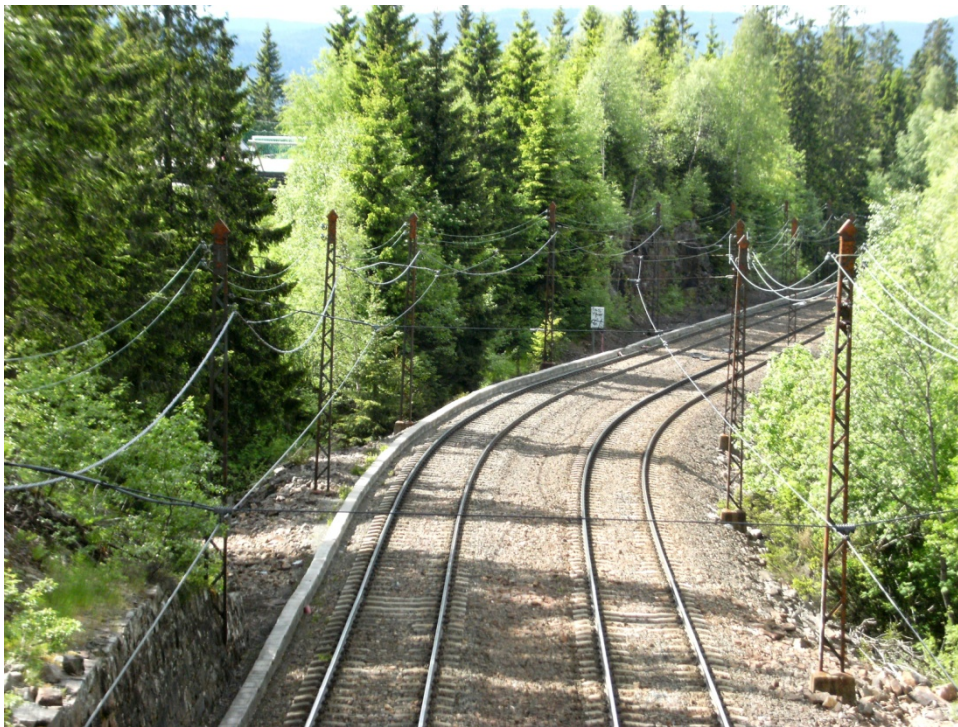
Skinnegangen med fagverksmaster sett fra den senere broen. Byantikvaren/Reusch 2009

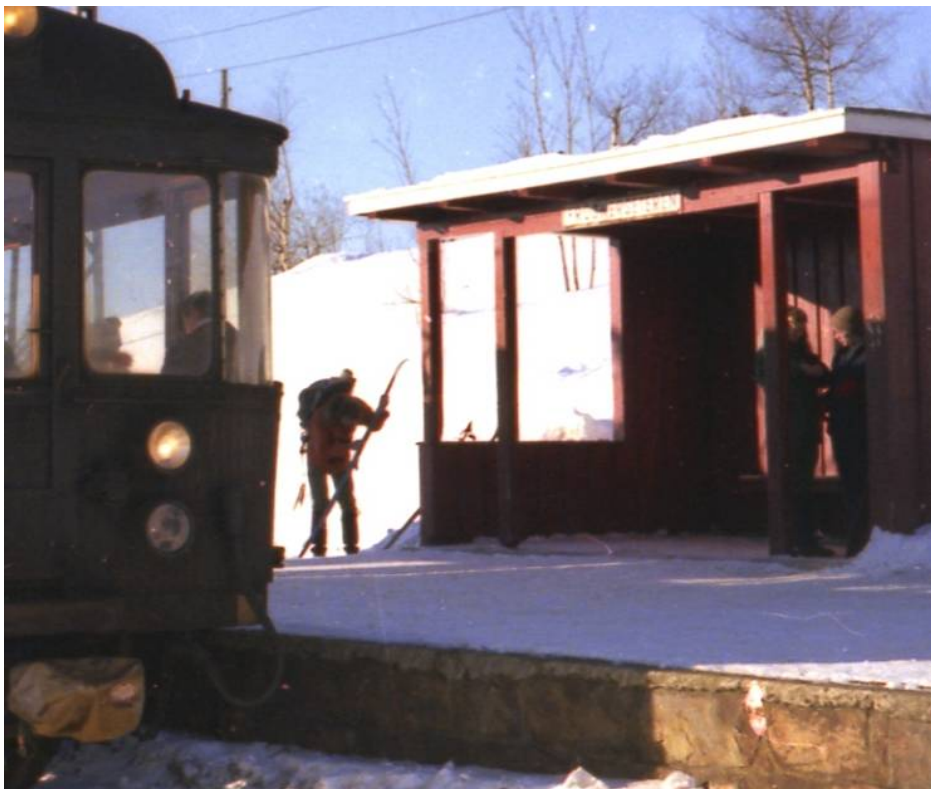
Leskur Senere ble det etablert et enkelt leskur, jf. bildet nedenfor. Skuret var en enkel reisverkskonstruksjon med panelt bakvegg og delvis panelte sidevegger. Det sto antagelig på stoppestedet inntil Arne Henriksens leskur ble etablert omkring 1993.

Bildet viser et leskur på inngående side, som i mange år stod på Frognerseieren. Bildets datering er ukjent, men det kan være fra 1970-tallet, basert på personenes bekleddning.

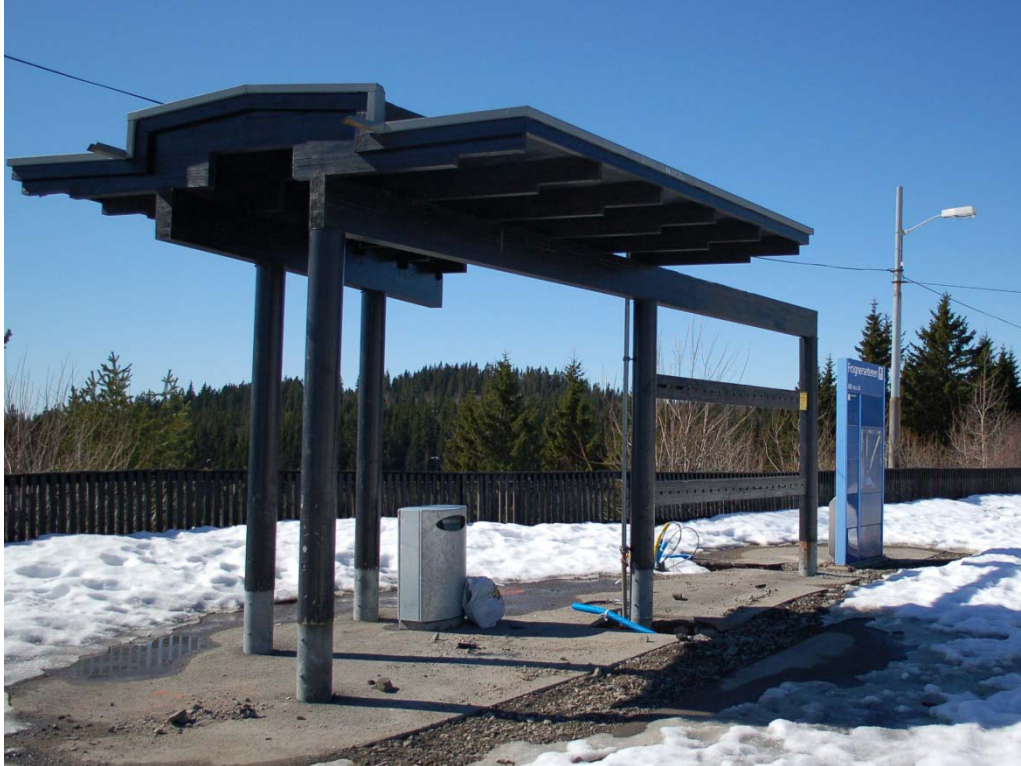
Åpent leskur med skistativ på utgående side, tegnet av arkitekt Arne Henriksen, 2010. Foto: Byantikvaren/Høvås

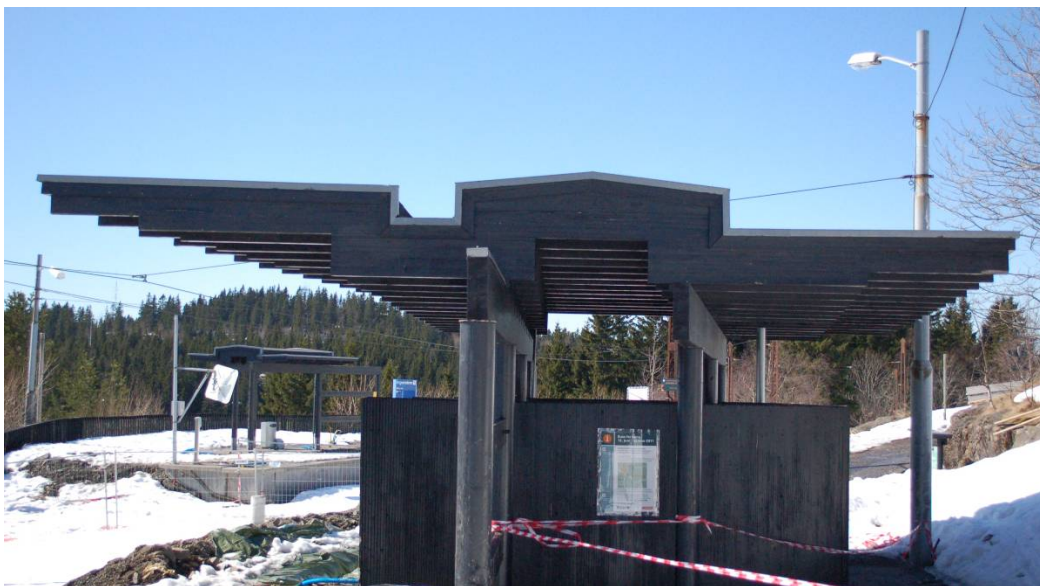
Leskur med s-formet levegg på inngående side, også formgitt av arkitekt Arne Henriksen, 2010. Vi skimter letaket på utgående side i bakgrunnen. Foto: Byantikvaren/Høvås

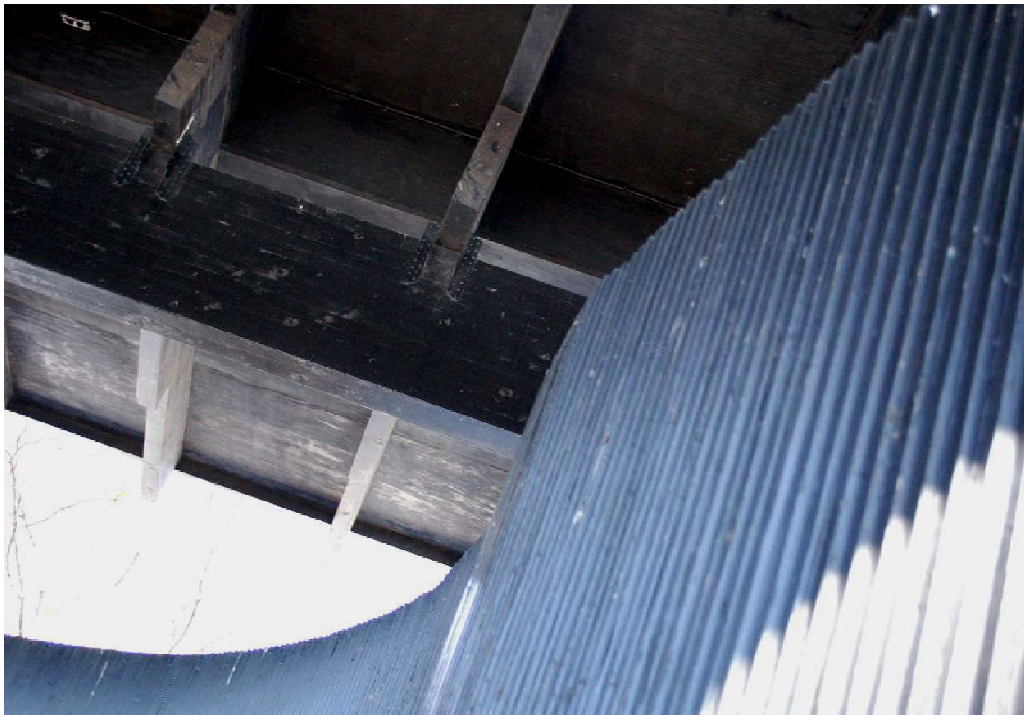
S-formet vegg utført i lektepanel. Foto: Byantikvaren/Høvås 2010
